PERI Rental Criteria 租賃準則

AB225

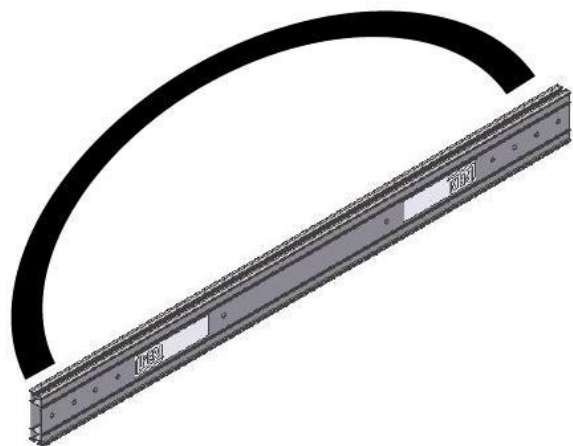
60.20.01.03 Beam bent 橫樑彎曲

- ≤ permitted bent 少於容許彎曲
- > permitted bent 大於容許彎曲

Component 構件	Perm. Bending 可接受的彎曲程度
AB225 1800	3 mm
AB225 2400	4 mm
AB225 2700	5 mm
AB225 3000	6 mm
AB225 3600	7 mm
AB225 4800	9 mm
AB225 5400	10 mm
AB225 5900	11 mm

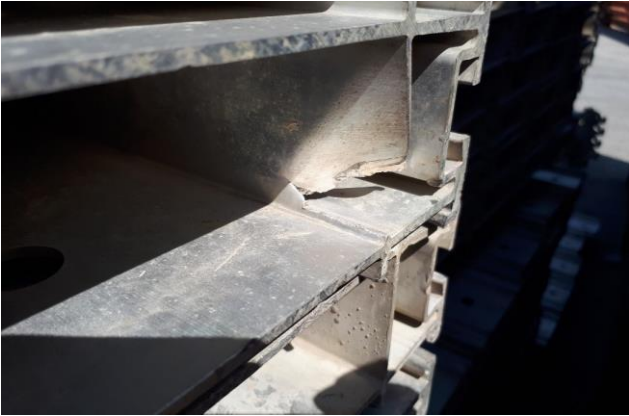
<p>60.20.01.05 Cracks at either end of inner profile 任一端內部結構已產生裂紋</p> <ul style="list-style-type: none"> Cracks 裂紋 L > 10mm

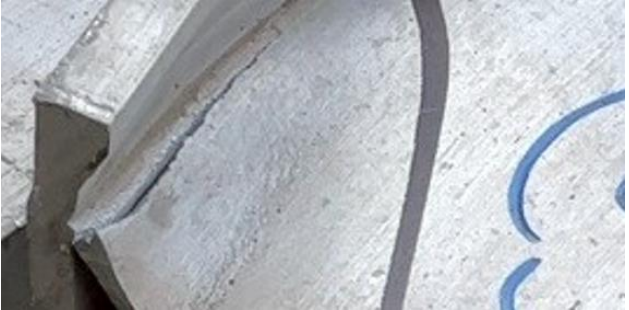
<p>60.20.01.05 Cracks at either end of outer profile 任一端外部結構已產生裂紋</p> <ul style="list-style-type: none"> Cracks 裂紋 L > 10mm

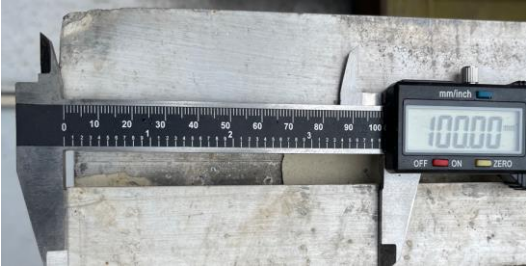
<p>60.20.01.07 Any deformation measure beyond from edge 10cm 從尾端測量10公分內結構輕微變形</p> <ul style="list-style-type: none"> Deformation 變位量 $\delta \leq 10\text{mm}$

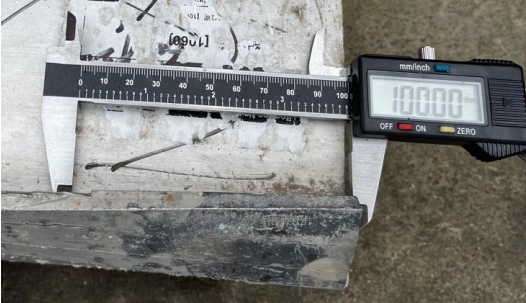
<p>60.20.01.07 Any deformation measure beyond from edge 10cm 從尾端測量10公分內結構輕微變形</p> <ul style="list-style-type: none"> Deformation 變位量 $\delta > 10\text{mm}$
